Transportation Safety Board  
of Canada

## **RAPPORT D'ENQUÊTE SUR UN ACCIDENT MARITIME**

**M99W0137**

**RADEAU FLUVIAL PNEUMATIQUE « FLIP »  
RIVIÈRE SULPHUR, GRANDE CACHE (ALBERTA)**

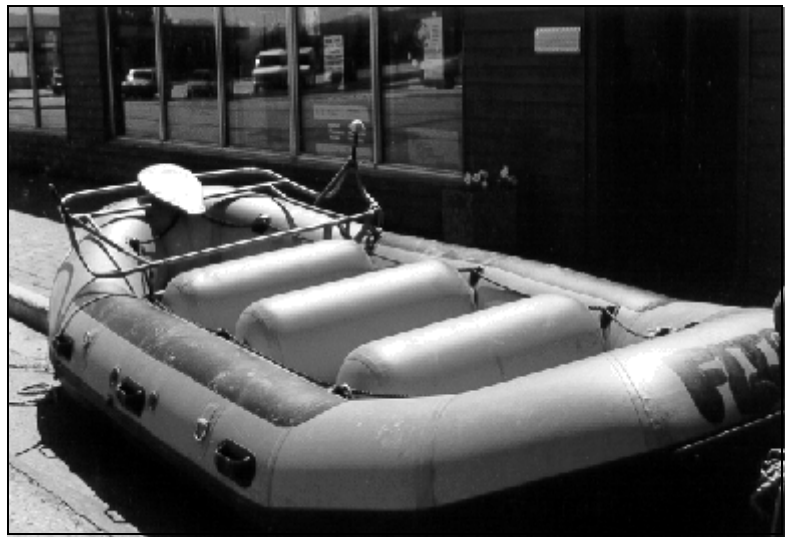
Le radeau ZEBEC, modèle 450 S/B, est un radeau fluvial pneumatique autovideur fabriqué en Corée du Sud par Woosung I.B. Co. Ltd. Il mesure 4,5 m de longueur sur 2,1 m de largeur. Il est fabriqué de tissu à base de polymères. Le périmètre extérieur du radeau est constitué par un tube de flottaison d'environ 0,5 m de diamètre, divisé en quatre chambres à air de volume à peu près égal. De chaque côté, il y a trois poignées fixées sur l'extérieur du tube de flottaison, à égale distance l'une de l'autre. Le tube est relevé à l'avant et à l'arrière afin

Photo 1 - Le « FLIP »

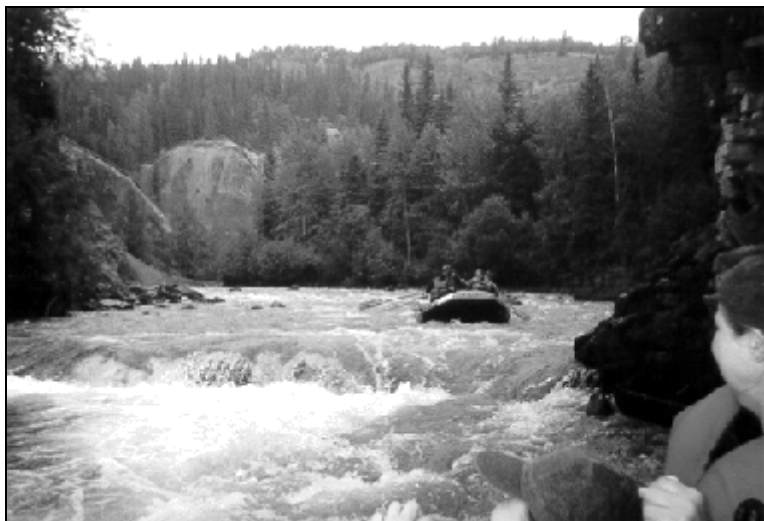
À environ 5 km du point de mise à l'eau, il y a une chute ou un saut<sup>5</sup> d'environ 90 cm de hauteur, appelé le *ledge* (seuil). Sauf de légères variations, ce changement de niveau est continu d'une rive à l'autre (voir photo 2). Les radeaux ont plus de franc-bord à chaque bout, et la façon généralement acceptée d'attaquer des eaux turbulentes comme le seuil, c'est par l'avant.

Le « FLIP » franchit le seuil avec son côté tribord en premier; il roule sur tribord, puis sur bâbord, avant de chavirer. Les six occupants du radeau sont éjectés et tombent à l'eau. Deux d'entre eux refont surface sous le radeau renversé tandis que les quatre autres se retrouvent près de l'embarcation. Les deux passagers pris sous le radeau réussissent d'eux-mêmes à se tirer de leur fâcheuse situation en nageant. L'un refait surface en amont et l'autre en aval. Le radeau n'est pas endommagé.

Photo 2 -Un radeau qui approche du seuil

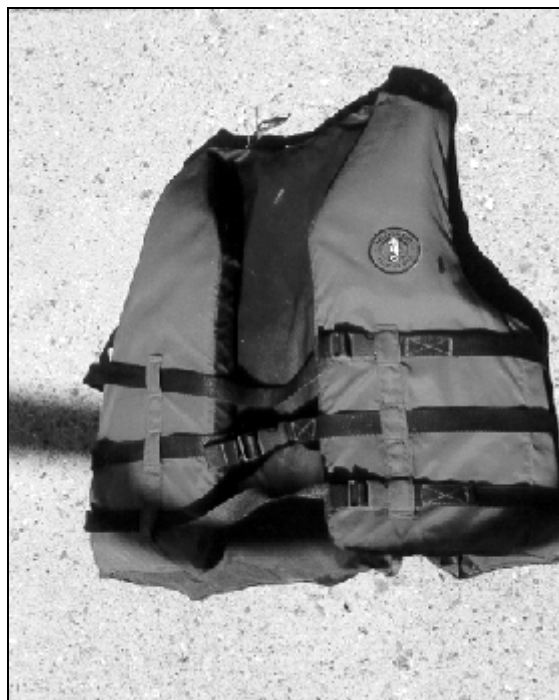
Photo 3 - Vêtement de flottaison individuel que portait la victime

Le VFI que portait la victime montrait des signes d'usure due à l'âge et à l'utilisation dans des conditions difficiles. L'étiquette d'information du fabricant cousue sur le VFI était complètement illisible. Elle portait initialement l'avertissement suivant : [TRADUCTION] « Ce vêtement peut perdre sa flottabilité avec l'âge et devenir inefficace. » D'autres VFI du stock du chef d'excursion étaient dans un état semblable, certains étaient déchirés ou avaient des attaches manquantes.

Dans le cas à l'étude, les témoins ont constaté que le VFI avait soutenu la victime de façon à ce qu'elle ait le visage tourné vers le haut quand celle-ci a été éjectée du radeau au moment du chavirement. La victime, qui, selon les constatations ultérieures, a été blessée à la tête, ne semblait pas consciente. Cependant, quand on l'a repêchée, elle ne portait plus le VFI. Quand on a retrouvé le VFI, il était encore attaché, ce qui indique qu'il aurait glissé du corps de la victime qui était fort probablement inconsciente.
